**EXPERTIZĂ TEHNICĂ DE SPECIALITATE  
CREȘTEREA EFICIENȚEI ENERGETICE ÎN 2 CLĂDIRI PUBLICE CU  
DESTINAȚIE DE UNITĂȚI DE ÎNVĂȚĂMÂNT DIN MUNICIPIUL  
PETROȘANI-ȘCOALA GIMNAZIALA I.G. DUCA – SEDIUL VECHI**

**Denumirea lucrării:** Creșterea eficienței energetice în 2 clădiri publice cu destinație de unități de învățământ din Municipiul Petroșani-Școala Gimnaziala I.G. Duca – sediul vechi

**Faza:** RAPORT de EXPERTIZĂ TEHNICĂ nr. E.25/septembrie 2022

**Beneficiar:** MUNICIPIUL PETROȘANI

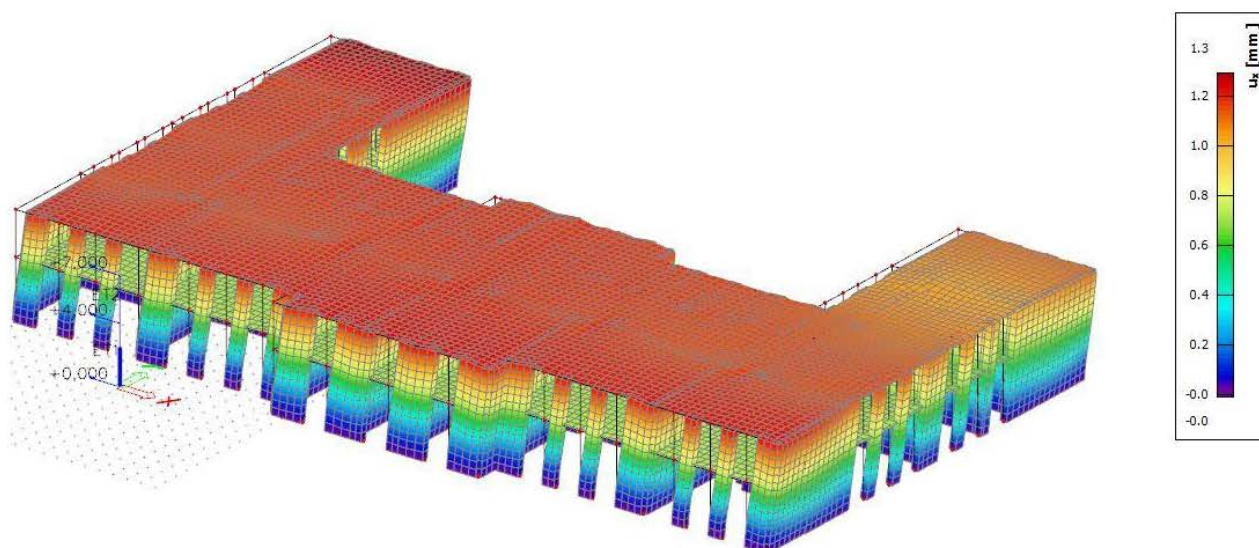
*Fig. 1 - deplasarea relativă de nivel*

Pentru determinarea deplasărilor s-a realizat un model 3D în programul de calcul structural Scia Engineer 21. Rezultatele obținute sunt detaliate în figura de mai jos și în breviarul de calcul anexat prezentei expertize tehnice:

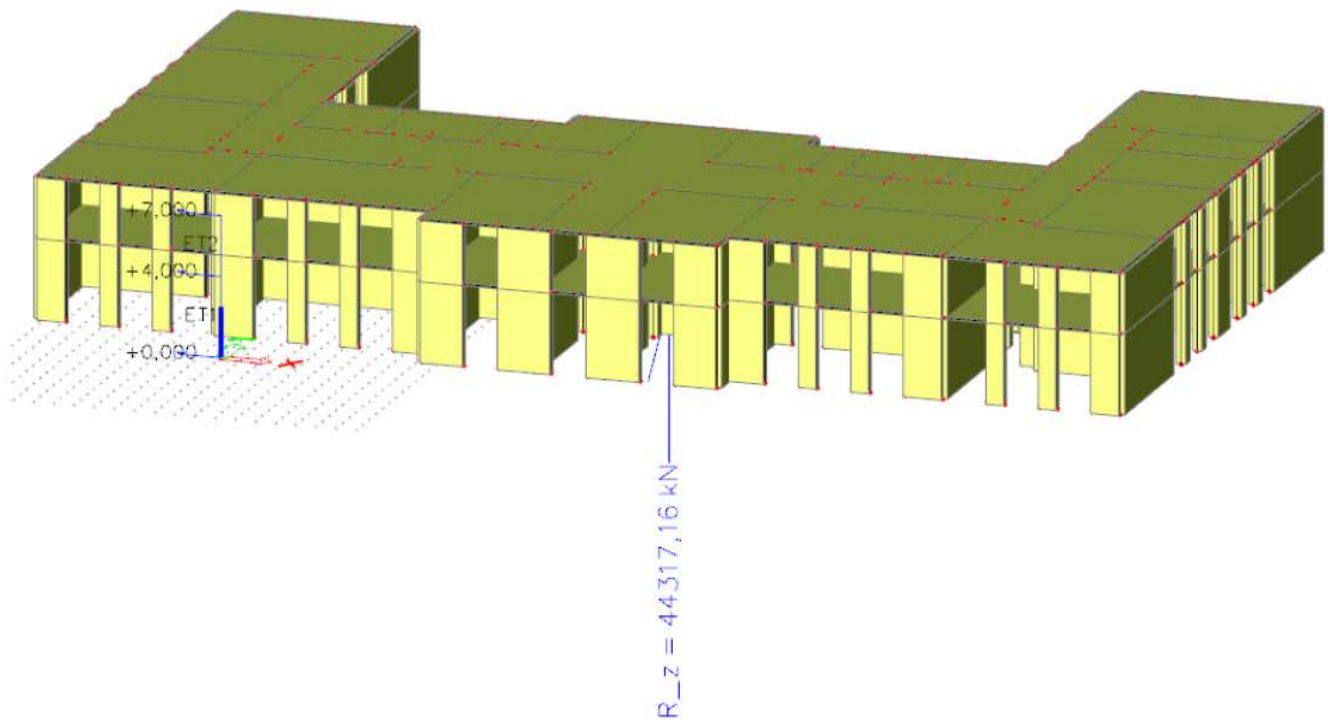
Greutatea totală a structurii în baza rezultatelor obținute din Scia Engineer

Greutatea totală a structurii  $m := 44317.16 \text{ kN}$

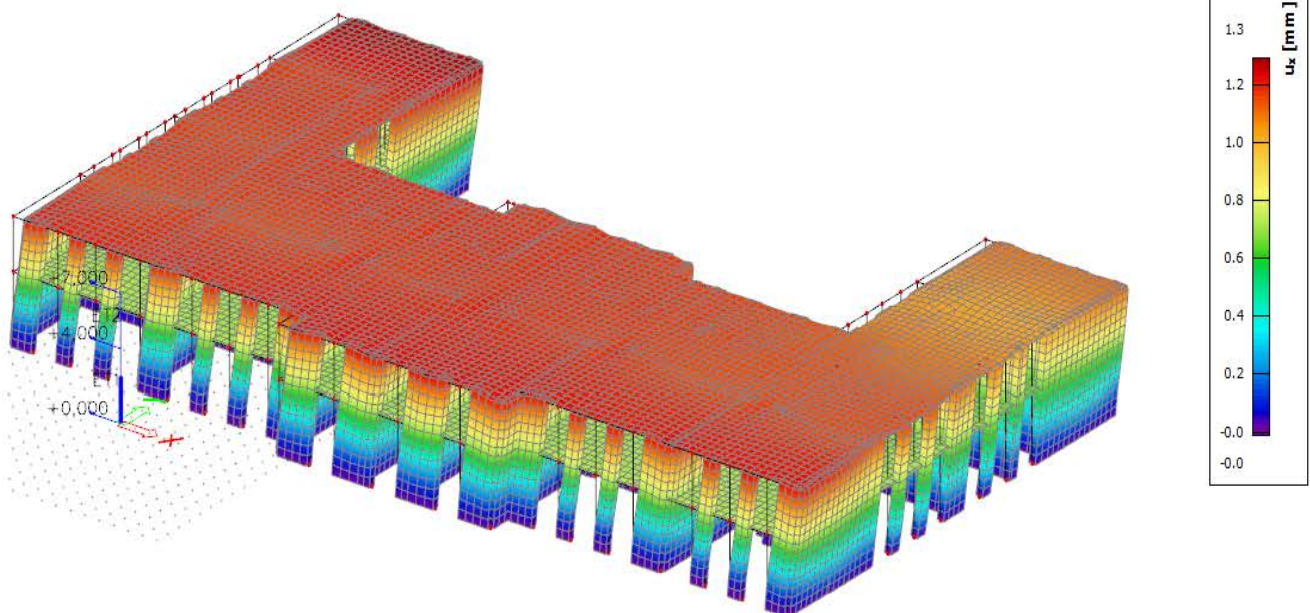
Verificarea deplasărilor laterale la starea limită de serviciu

Deplasarea relativă de nivel  $d_{re} := 1.3 \text{ mm}$
